## PROFIL KUMUH KAWASAN LIPAT KAIN (RP2KPKPK KAMPAR2022)

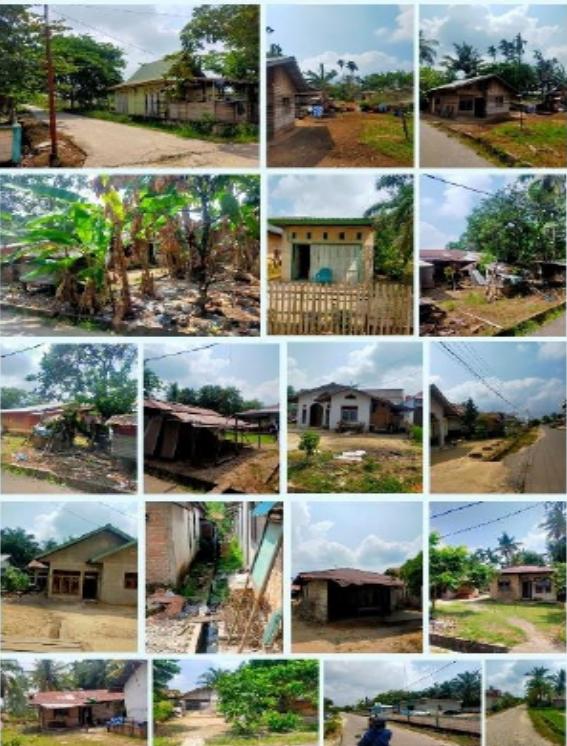
### DOKUMENTASI LAPANGAN

- Rendahnya kesadaran masyarakat mengenai perilaku bersih dan sehat.
- Ketidakberdayaan masyarakat dalam pemenuhan rumah sehat dan layak huni (kemiskinan perkotaan).
- Masih ada drainase yang tidak terlayani.
- Akses air minum yang bersih belum terlayani maksimal.
- Sanitasi baik sarana maupun prasarana belum terakses dengan baik.
- TPS yang minim dan pembuangan sampah secara dibakar.
- Sarana dan prasarana Pemadam Kebakaran yang minim.
- Jalan lingkungan masih ada kondisinya yang rusak/buruk.
