## PROFIL KUMUH KAWASAN AIR TIRIS (RP2KPKPK KAMPAR2022)

Nama Kecamatan = Kecamatan Kampar  
Nama Desa/Kelurahan = Kelurahan Air Tiris  
Nama Kawasan = Kawasan Air Tiris

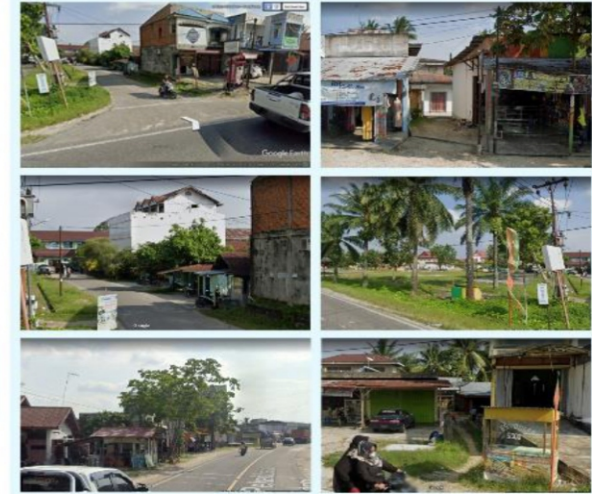
### DOKUMENTASI LAPANGAN

- Rendahnya kesadaran masyarakat mengenai perilaku bersih dan sehat.
- Masih ada jalan yang belum terlayani dan rusak di kawasan kumuh.
- Masih ada drainase yang tidak terlayani.
- Akses air minum yang bersih belum terlayani maksimal.
- Sanitasi baik sarana maupun prasarana belum terakses dengan baik.
- TPS yang minim dan pembuangan sampah secara dibakar.
- Sarana dan prasarana Pemadam Kebakaran yang cukup minim.
