PROFIL KUMUH KAWASAN BULUH CINA (RP2KPKPK KAMPAR2022)

Nama Kecamatan = Kecamatan Siak Hulu
Nama Desa/Kelurahan = Desa Buluh Cina
Nama Kawasan = Kawasan Buluh Cina

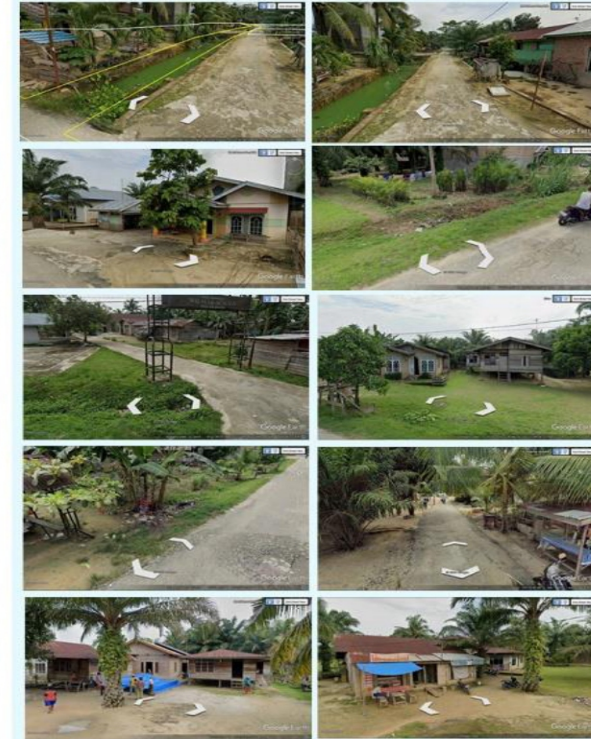
DOKUMENTASI LAPANGAN

- Rendahnya kesadaran masyarakat mengenai perilaku bersih dan sehat.
- Kawasan rawan banjir dan masih ada drainase yang tidak terlayani, serta kondisi drainase yang rusak/buruk.
- Akses air minum yang bersih belum terlayani maksimal.
- Sanitasi baik sarana maupun prasarana belum terakses dengan baik.
- TPS yang minim dan pembuangan sampah secara dibakar.
- Sarana dan prasarana Pemadam Kebakaran yang minim.
- Jalan lingkungan masih ada yang kondisinya rusak/buruk.
