## PROFIL KUMUH KAWASAN TERATAK BULUH (RP2KPKPK KAMPAR2022)

Nama Kecamatan = Kecamatan Siak Hulu  
Nama Desa/Kelurahan = Desa Teratak Buluh  
Nama Kawasan = Kawasan Teratak Buluh

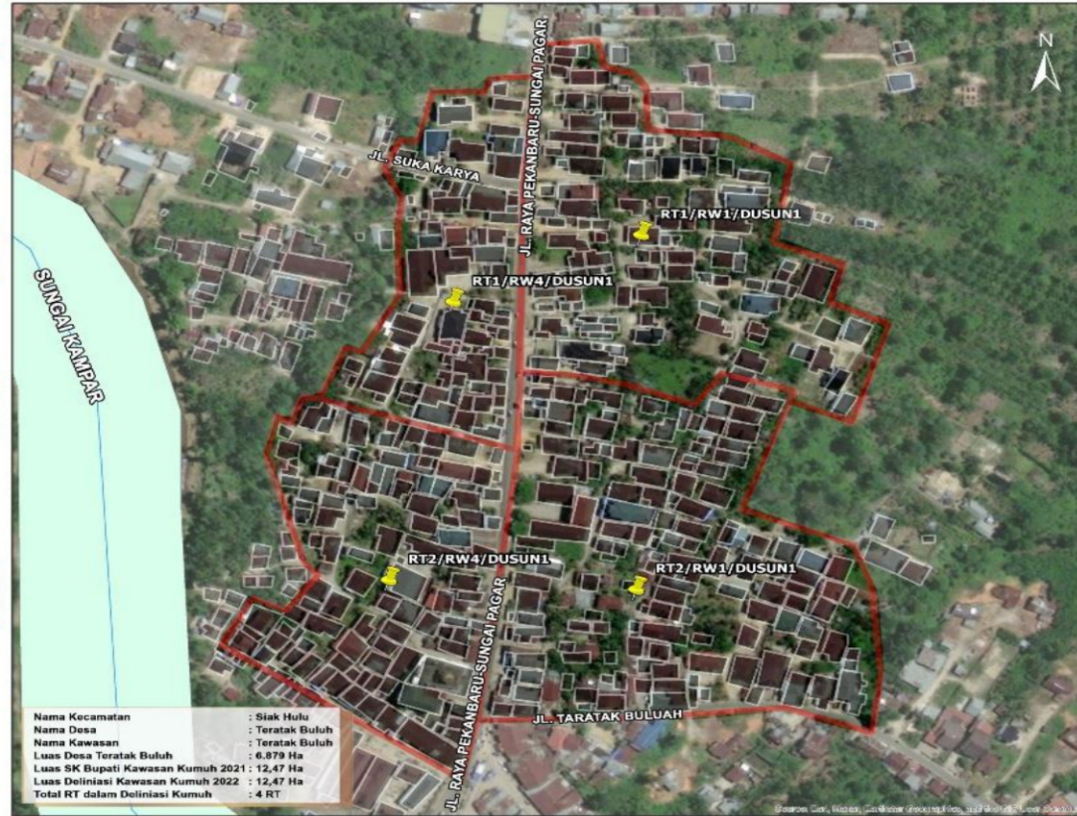
Nama Kecamatan : Siak Hulu  
Nama Desa : Teratak Buluh  
Nama Kawasan : Teratak Buluh  
Luas Desa Teratak Buluh : 6.879 Ha  
Luas SK Bupati Kawasan Kumuh 2021 : 12,47 Ha  
Luas Deliniasi Kawasan Kumuh 2022 : 12,47 Ha  
Total RT dalam Deliniasi Kumuh : 4 RT
