## PROFIL KUMUH KAWASAN PENYASAWAN (RP2KPKPK KAMPAR2022)

Nama Kecamatan = Kecamatan Kampar  
Nama Desa/Kelurahan = Desa Penyasawan  
Nama Kawasan = Kawasan Penyasawan

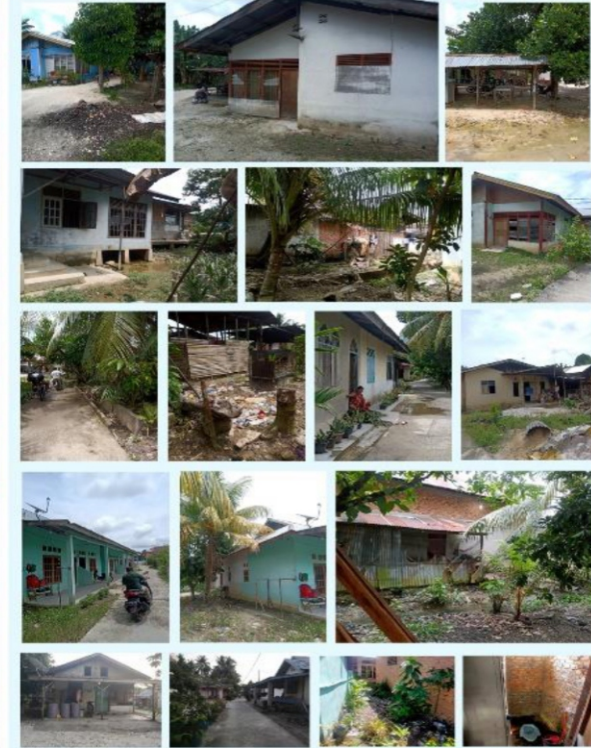
### DOKUMENTASI LAPANGAN

Jumlah bangunan = 241 Unit  
Jumlah RTLH = 106 Unit  
106 Unit bangunan tidak teratur.  
31,02 Unit/Ha kepadatan bangunan.  
106 Unit bangunan tidak sesuai dengan persyaratan teknik.

Panjang jalan eksisting = 2.988,2 meter  
2.988,2 meter jalan ideal.  
0 meter jalan tidak terlayani.  
404 meter jalan rusak/kondisi buruk.

Panjang drainase eksisting = 1.580,3 meter  
3.869,3 meter drainase ideal.  
2.289 meter drainase tidak terlayani.  
404 meter drainase rusak/kondisi buruk.  
3,73 Ha luas kawasan yang terkena genangan.
