PROFIL KUMUH KAWASAN RUMBIO (RP2KPKPK KAMPAR2022)

Nama Kecamatan = Kecamatan Kampar
Nama Desa/Kelurahan = Desa Rumbio
Nama Kawasan = Kawasan Rumbio

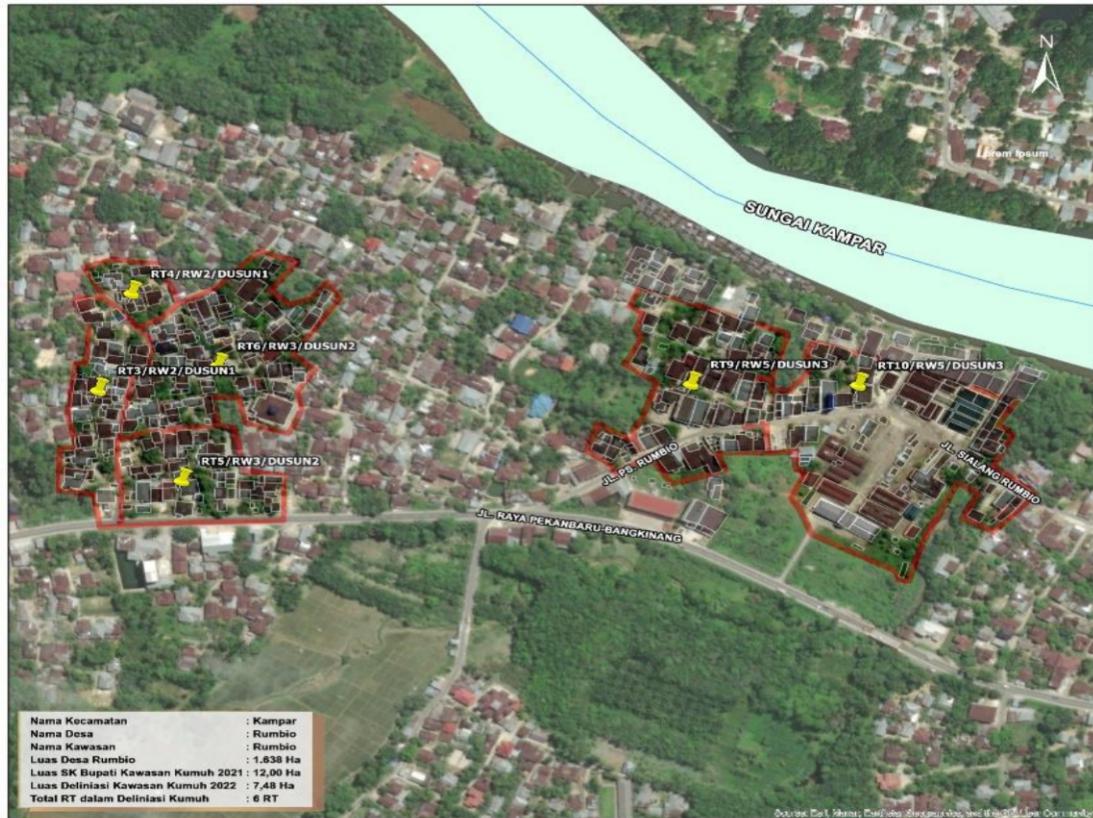
DRAINASE LINGKUNGAN

Panjang drainase eksisting = 132,3 meter
5.923,8 meter drainase ideal.
5.791,5 meter drainase tidak terlayani.
0 meter drainase rusak/kondisi buruk.
1,79 Ha luas kawasan yang terkena genangan.
